Volume 6  
June 2013, p. 215–245  
ISSN 1865-7362  
Reprint

Heinz Ehrbar  
Adrian Wildbolz  
Anton Priller  
Alfred Seiler

# Grouting in the Gotthard Base Tunnel

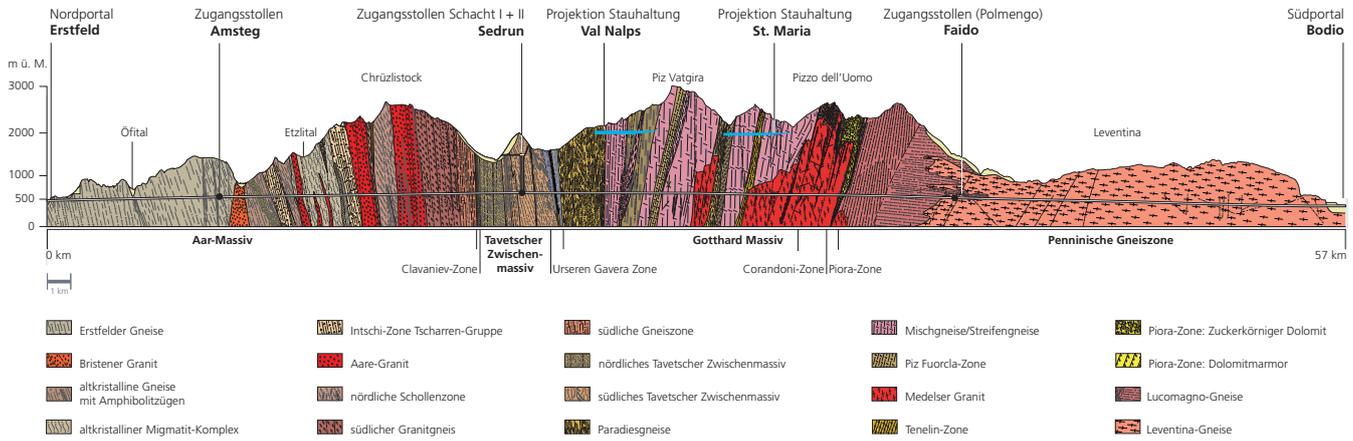
Fig. 1. Geological profile of the GBT (as found 2011) [2]  
 Bild 1. Geologisches Längensprofil GBT (Befund 2011) [2]

The Gotthard Base Tunnel (GBT) passes through the following tectonic units from north to south (Fig. 1):

- the Aar Massif (predominantly gneiss and granite),
- the Tavetsch Intermediate Massif (gneiss intercalated with phyllites and shales),
- the Gotthard Massif (predominantly gneiss and granite),
- the Penninic gneiss zone (gneiss).

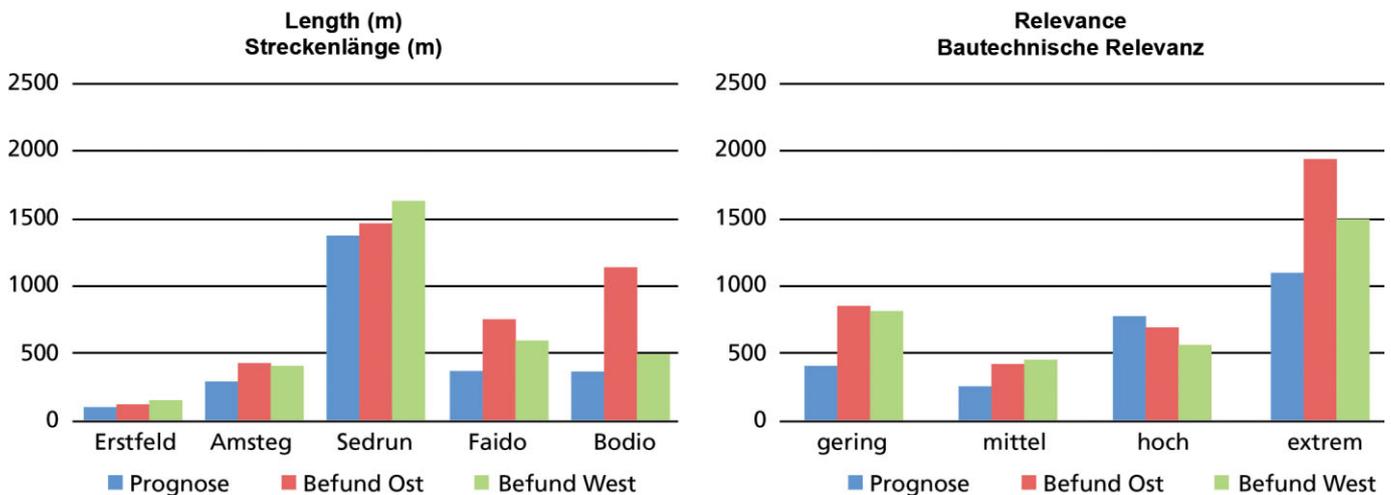
Fig. 2. Total length of fault zones (forecast and as found) [1]  
 Bild 2. Gesamtlänge der Störzonen (Prognose und Befund) [1]

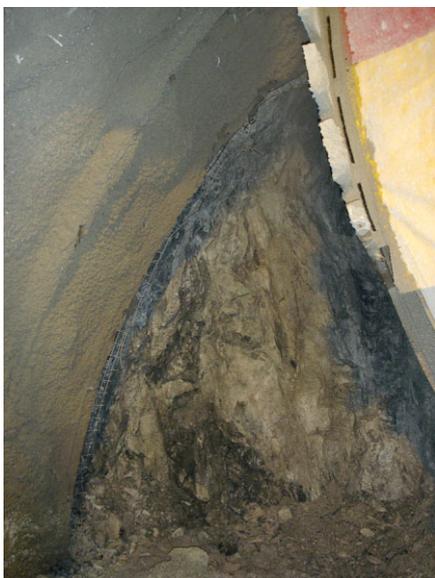
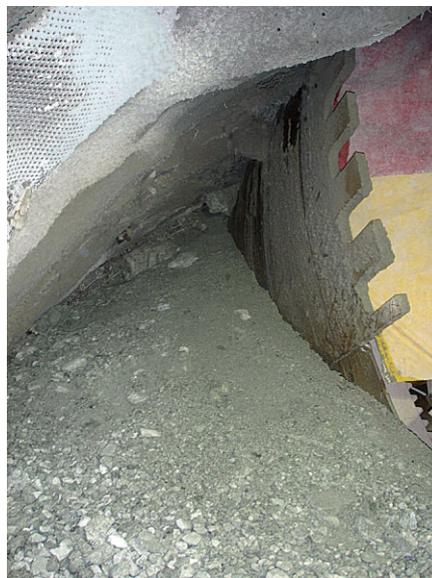
Fig. 3. Amsteg West: side niche next to cutterhead filled with stone inflow  
Bild 3. Amsteg West: Seitliche Nische auf Höhe Bohrkopf mit nachfließendem Gestein gefüllt

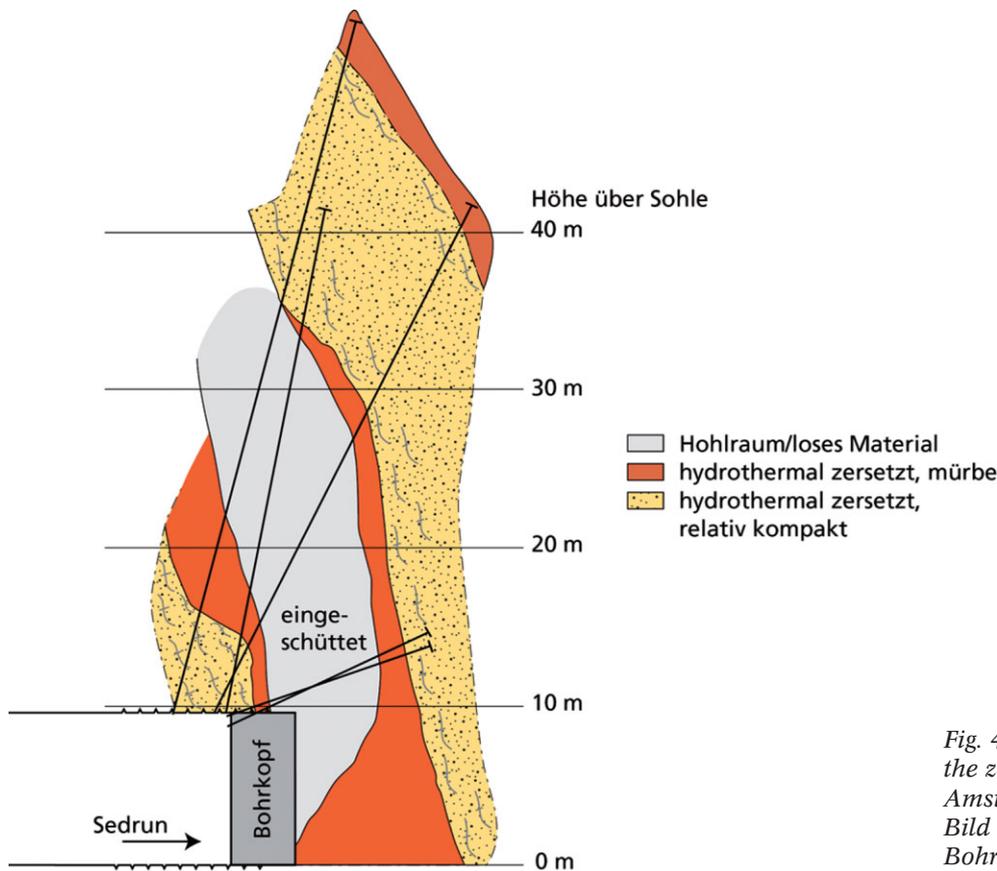
Fig. 4. Longitudinal section through the zone in front of the cutterhead TBM Amsteg West  
Bild 4. Längsschnitt der Zone vor dem Bohrkopf TBM Amsteg West

Cores with a length of 11 to 45 m were now drilled from the side niches to systematically investigate conditions in front of, and above, the cutter-head. These showed the following picture (Fig. 4):

- In front of the cutter-head was a loosened zone 5 to 8 m long (Fig. 4).
- Hydrothermally altered rock was to be expected for a further approx. 15 m.

– The caved-in zone extended at least 25 m above the cutter-head.

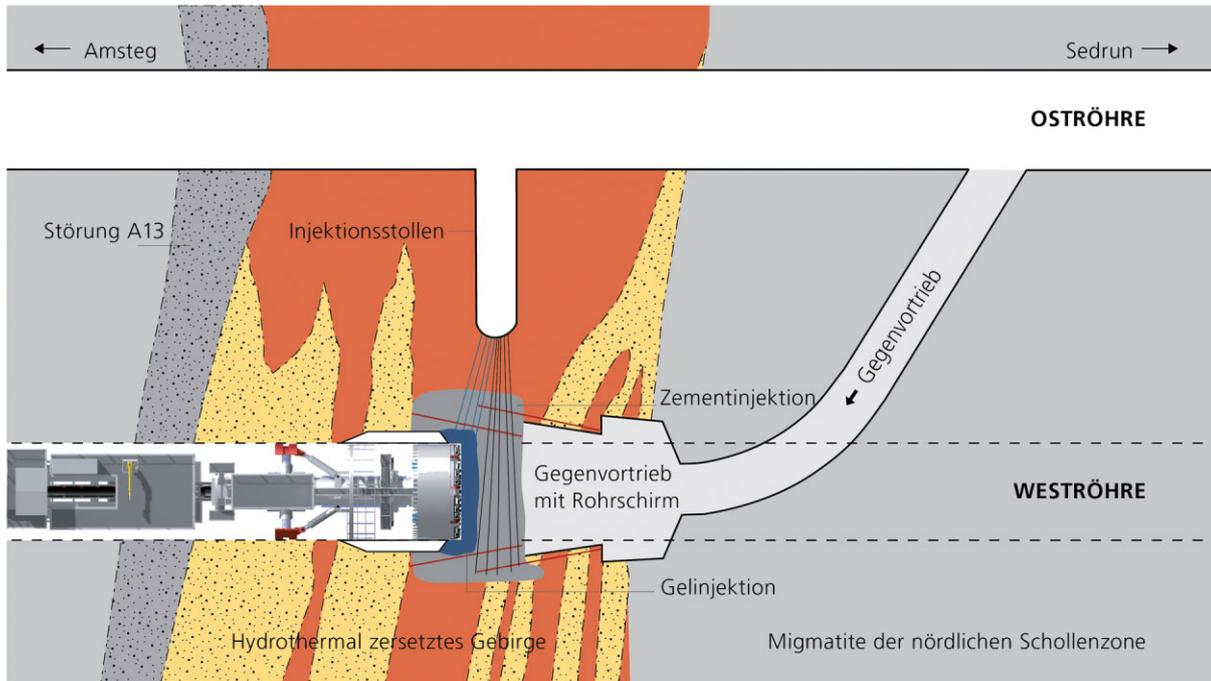
Fig. 5. Planned measures to free the TBM, Amsteg West  
Bild 5. Maßnahmenplanung zur Freilegung der TBM Amsteg West

- Loose material in front of, and above, the TBM would have to be consolidated by grouting.
- Side access through the friable material with a large diameter next to the cutter-head was too dangerous.
- A grouting gallery at the side with a small diameter next to the cutter-head was deemed practical.
- The cutter-head itself would have to be freed by tunnelling from the opposite direction from the east bore under the protection of a pipe screen.

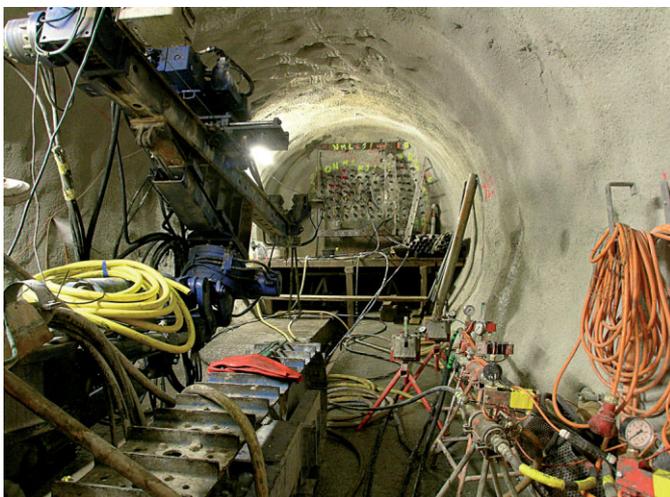
Fig. 6. Grouting gallery, Amsteg  
Bild 6. Injektionsstollen Amsteg

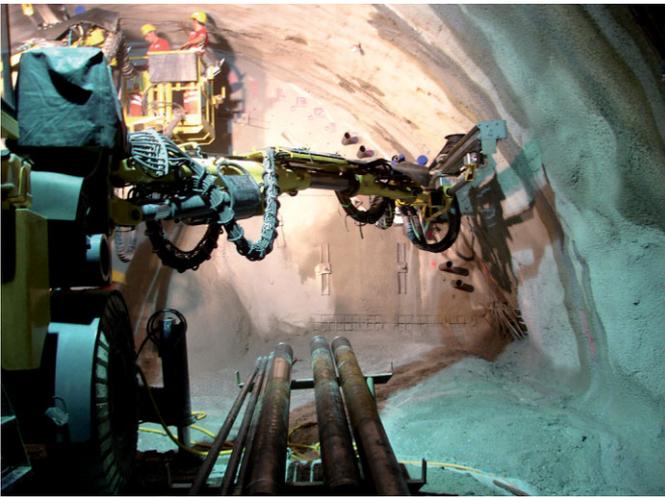
Fig. 7. Opposite drive at Amsteg West, installation of pipe screen

Bild 7. Gegenvortrieb Amsteg West, Einbau Rohrschirm

The continued advance of the top heading was excavated with hydraulic excavator or blasting to loosen the rock. A support core was always left standing. The support used consisted of HEB 240 steel arches at a spacing of 1 m and shotcrete with two layers of K188 mesh. The second pipe screen had a length of 18 m and extended to above the cutter-head, with similar support to the first pipe screen.

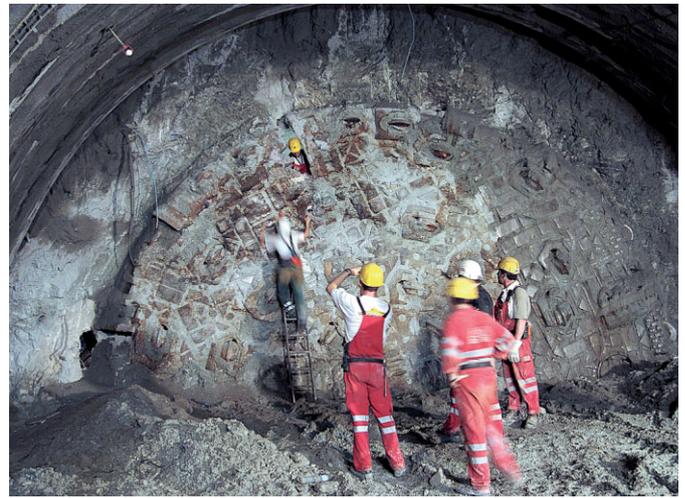
Fig. 8. Cutterhead of Amsteg West TBM exposed (15 November 2005)

Bild 8. Bohrkopf TBM Amsteg West freigelegt (15. November 2005)

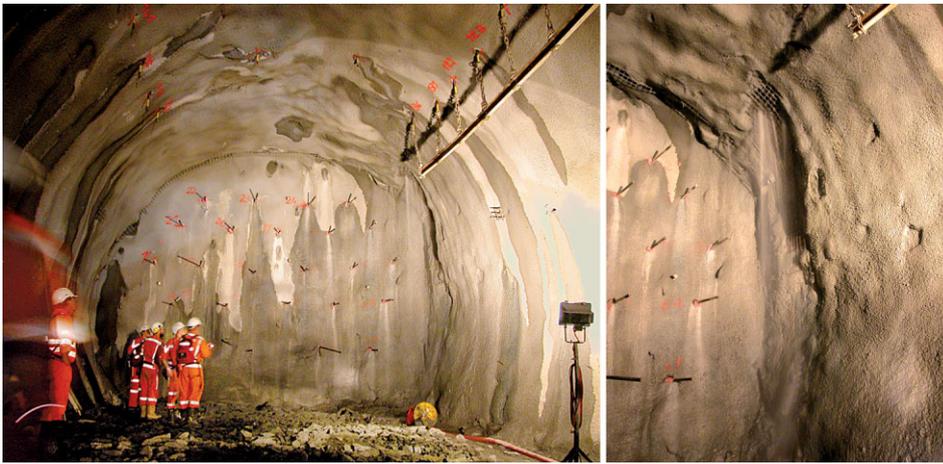
Fig. 9. Water inflow at Sedrun  
(13 September 2006)  
Bild 9. Wasserzutritt Sedrun  
(13. September 2006)

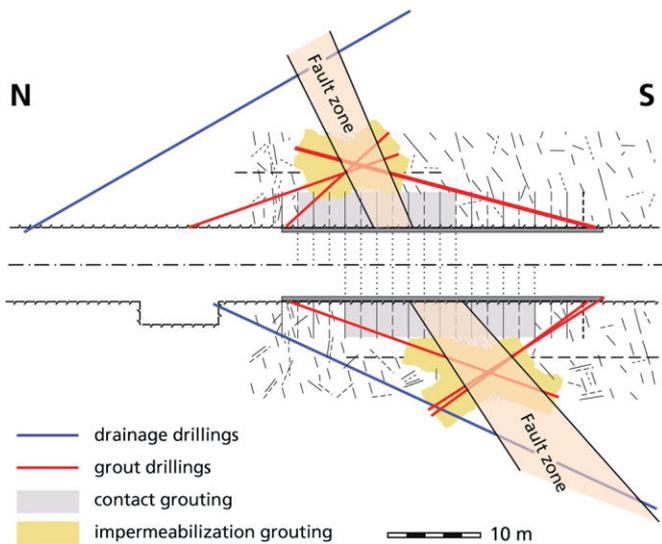
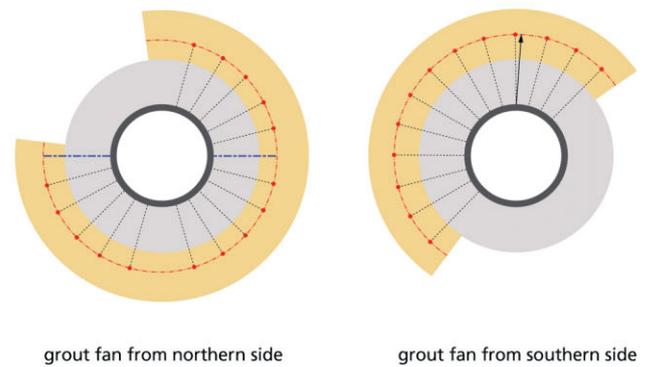
Fig. 10. Grouting measures in the west bore at Sedrun (from north and from south)  
 Bild 10. Injektionsmaßnahmen Weströhre Sedrun (von Norden und von Süden)

Based on a detailed risk analysis, the principal followed the recommendation of the expert committee (Internal Project Expert Committee “Tunnelling and dams”) on 11 October 2006 and ordered the waterproofing of the aquiferous area by grouting in order to reduce the danger to the Nalps dam (Fig. 10).

The grouting measures were divided into primary contact grouting for ground-improvement, and around that, a grouted screen to reduce water inflow (see also Fig. 10). The contact grouting served to stabilise the loosened material around the tunnel and reduce water flow around the tunnel. The contact grouting was carried out in a grid of 1.5 m × 1.5 m with a length of 5 m drilled radially. In order to resist high grouting pressures near the tunnel, the area of grouting was supported with steel arches (profile HEB 200, a = 1 m). At the time the tunnel was released by the local site supervision, the grouting measures had not been planned in detail by the project engineer. With hindsight, it has to be stated that the excavation profile was therefore specified too small, which meant that the steel arches had to be removed again after completion of the grouting campaign.

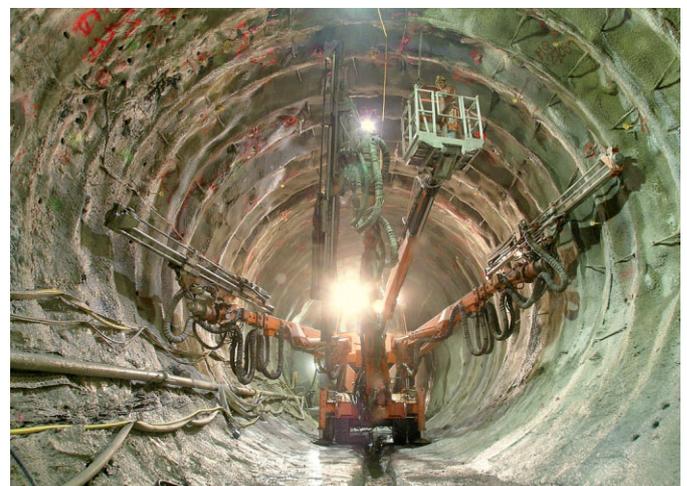
Fig. 11. Drilling grouting holes with tunnel jumbo  
 Bild 11. Injektionsbohrungen mit Vortriebsjumbo

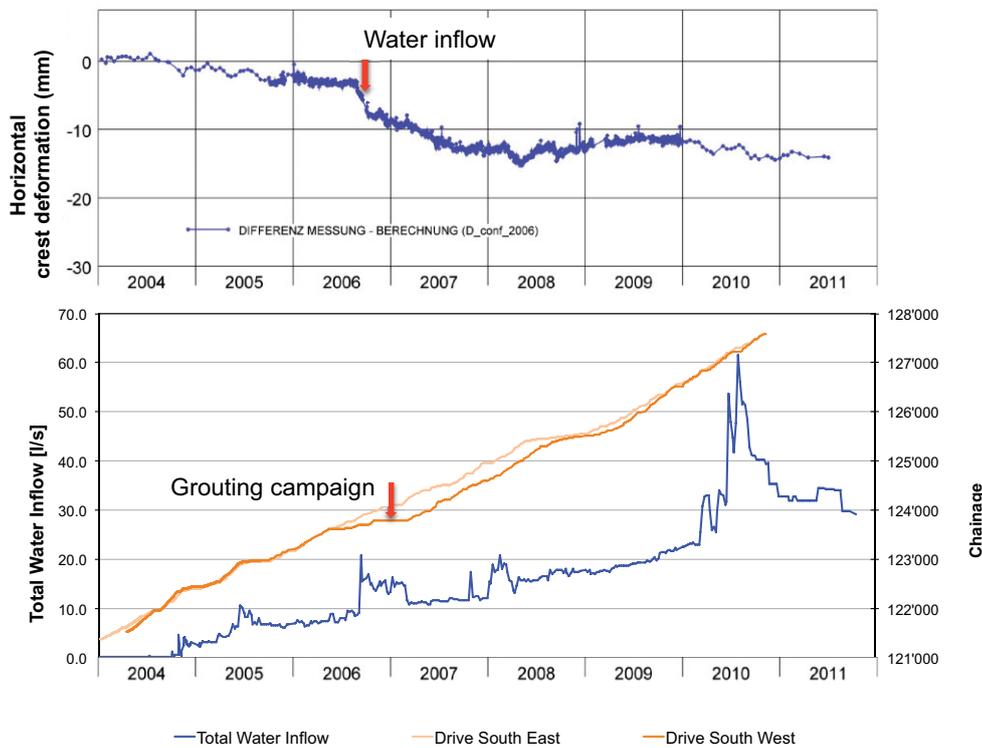
Fig. 12. Effect of the grouting campaign (top – horizontal deformation at the Nalps dam; bottom – water inflow)  
Bild 12. Effekt der Injektionskampagne (oben horizontale Deformation Staumauer Nalps, unten Wasserzutritte)

Das Injektionsziel wurde erreicht, indem der Zufluss pro Kilometer Tunnelröhre auf das gleiche Maß wie vor dem Auffahren der Störzone 44 vermindert werden konnte (Bild 12). Die Zuflussreduktion von anfangs 13 l/s (stationär 7 l/s) auf 3 l/s mag nominell bescheiden erscheinen. Trotzdem darf die Bedeutung der Maßnahme im Hinblick auf die langfristigen Verformungen im Gebiet der Stauhaltung Nalps nicht unterschätzt werden. Rund sechs Jahre nach Abschluss der Injektionen sind im genannten Gebiet immer noch Verformungen festzustellen. Die derzeitigen Setzungen betragen über 70 mm bei einer Talschließung von mittlerweile 15 mm. Ohne die Injektionen wären die Verformungen sicher größer ausgefallen.

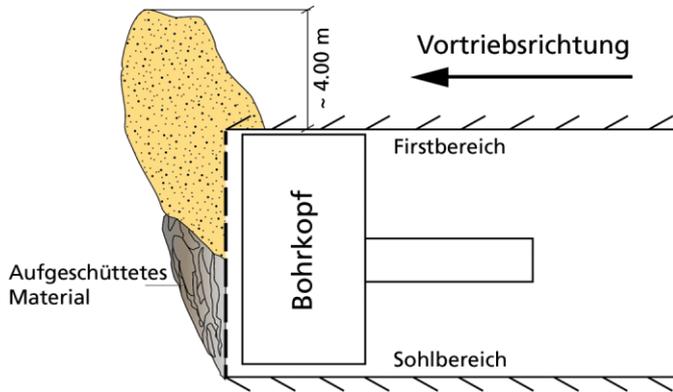
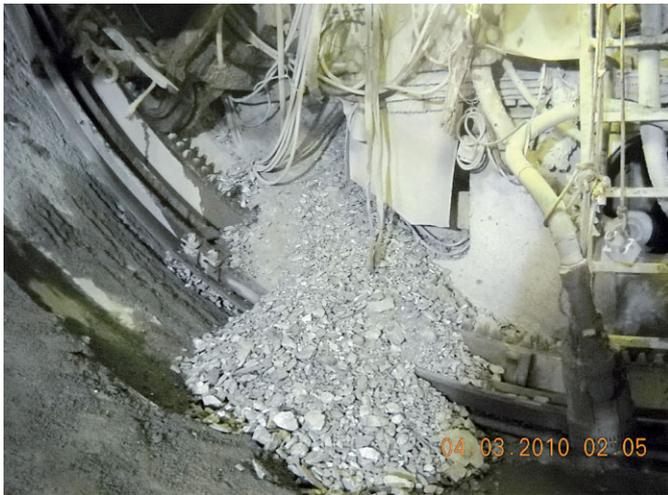
Bild 13. Lagebeurteilung 3. März 2010 und Situation am Bohrkopf und 4. März 2010

Fig. 13. Evaluation of the situation 3 March 2010 and situation at cutterhead 4 March 2010

On 4/5 March 2010, a number of holes were hammer-drilled directly behind the finger shield of the TBM to localise the collapse in the tunnel direction and above the cutter-head. These indicated a fault zone approx. 6 m thick (Fig. 13). The last two steel arches that had been installed were removed, and another attempt was made to free the TBM by turning the cutter-head, with the cutter-head being moved backwards by another 1.2 m. This attempt also failed (Fig. 14). On 5 March 2010, another meeting of the support expert team “Working group TBM tunnelling” (= Task Force in the sense of incident management, see Fig. 18) decided on the following immediate measures:

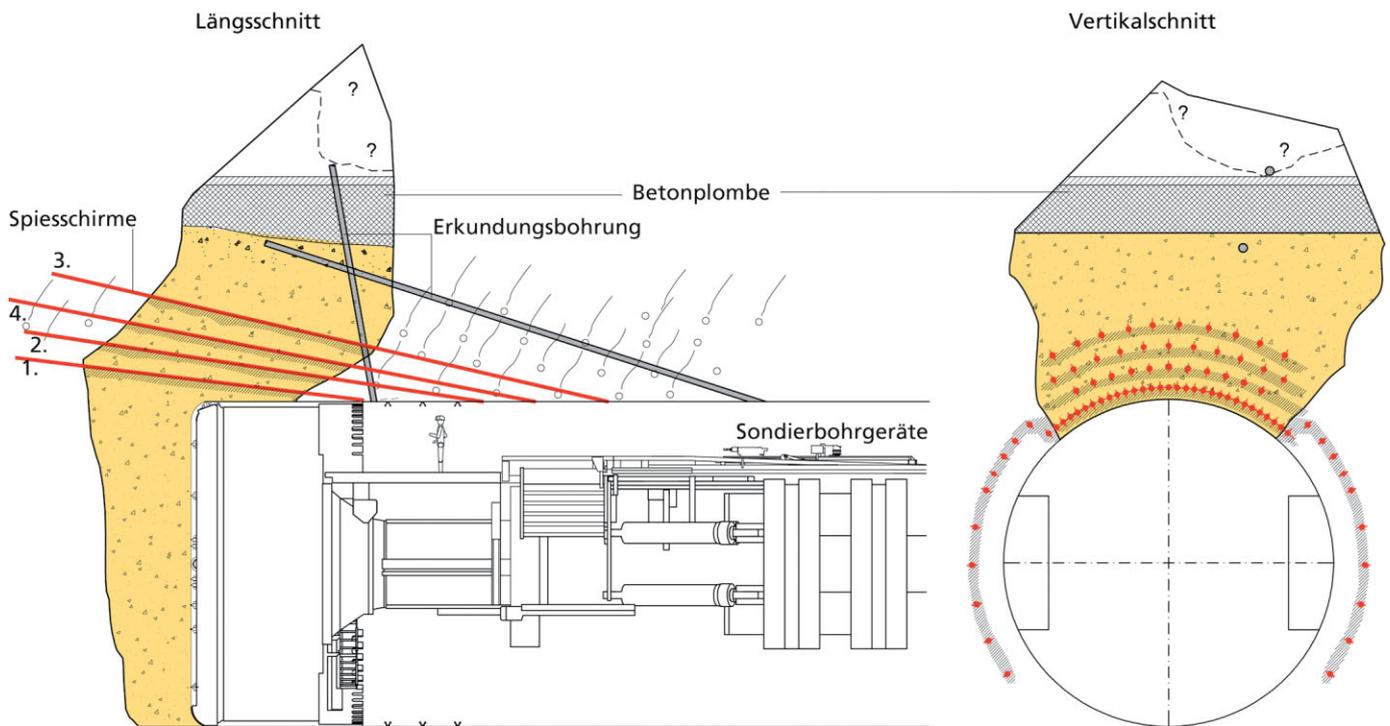
Fig. 14. 1. Attempt to free TBM, Faido West (12 March 2010)  
 Bild 14. 1. Versuch zur Freilegung TBM Faido West (12. März 2010)

On 11 March 2010, a detailed stop criterion “maximum muck quantity from one train approx. 140 m<sup>3</sup> solid without advance” was laid down on site for the further advance. On 12 March 2010, an attempt was made to resume the advance, but loose collapsed material in front of the cutter-head blocked it again. In order to ease the situation, the cutter-head was then withdrawn a few centimetres in each case before being turned again.

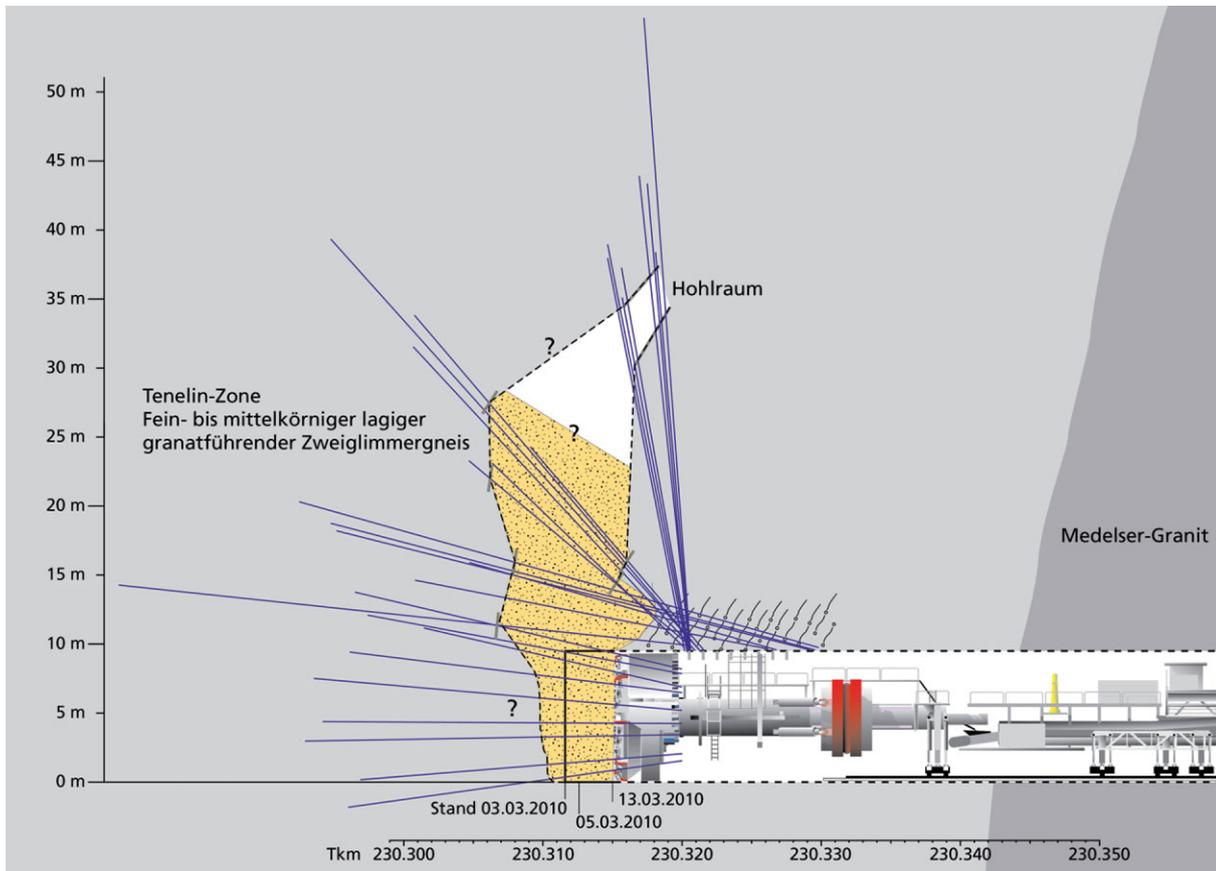
Fig. 15. Additional probing and new dimensions of the failed body (24 March 2010)  
 Bild 15. Zusätzliche Sondierungen und neue Dimension des Verbruchkörpers (24. März 2010)

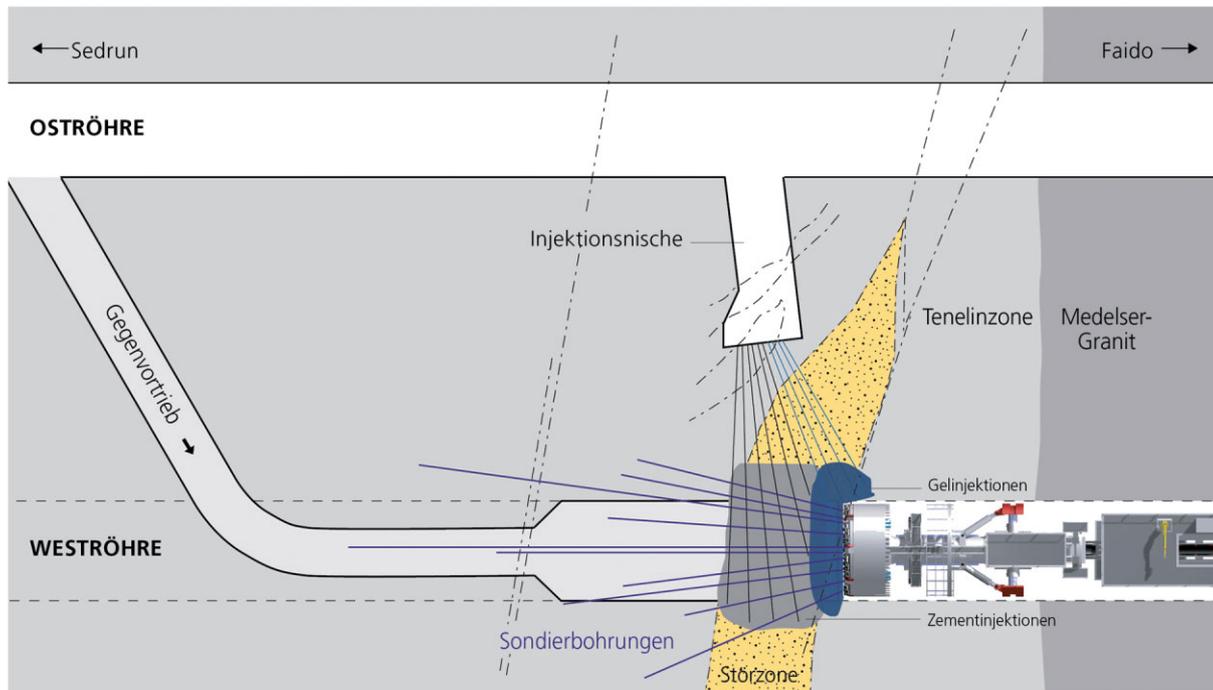
Fig. 16. Definitive concept to free the TBM, Faido West  
Bild 16. Definitives Konzept zur Freilegung der TBM Faido West

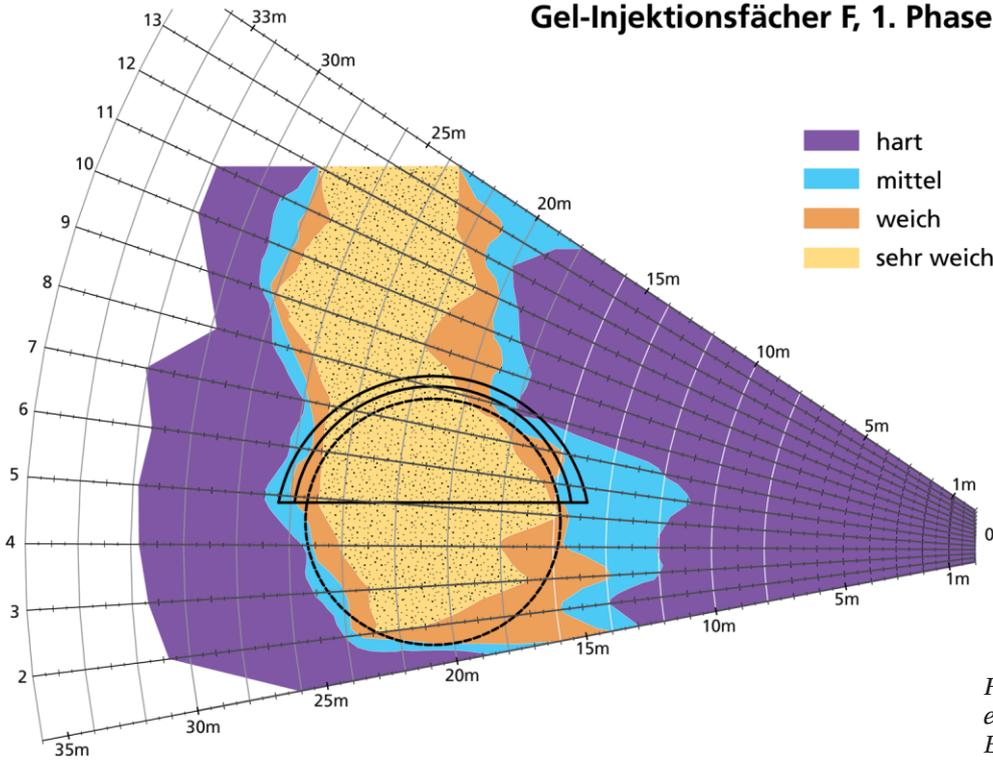
Fig. 17. Ground model based on evaluation of drilling  
Bild 17. Baugrundmodell aufgrund Beurteilung des Bohrvorgangs

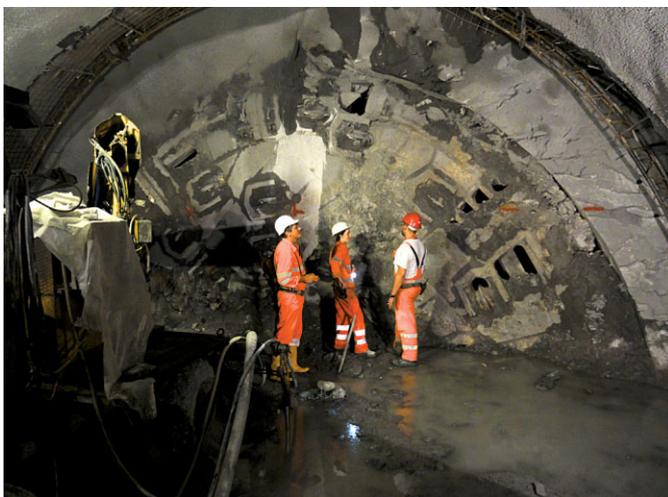
Fig. 18. Faido West TBM freed  
Bild 18. TBM Faido West freigelegt

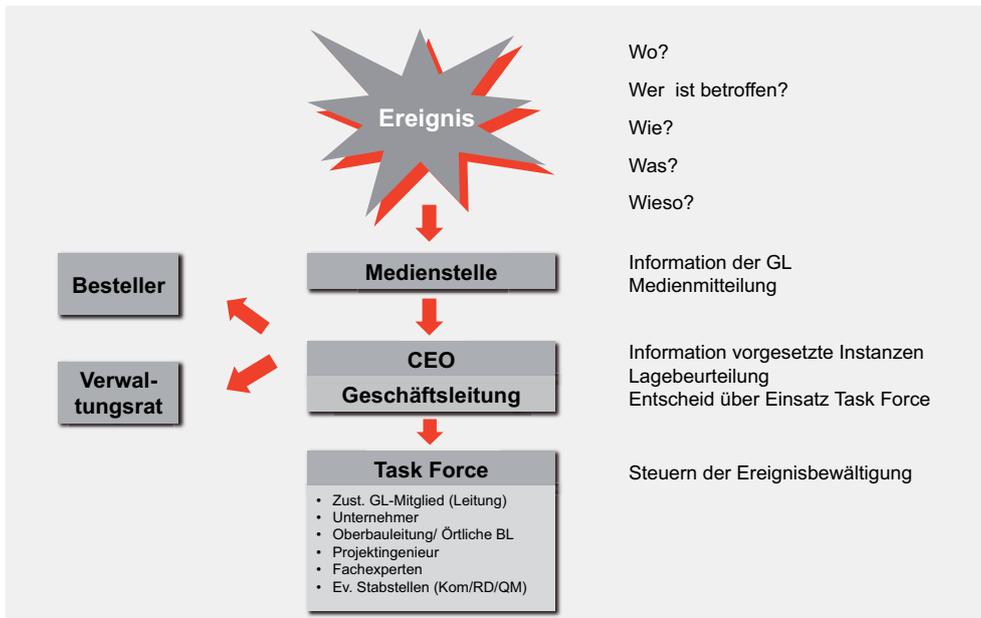
Fig. 19. Simplified procedure for incident management and communication at the ATG  
Bild 19. Vereinfachter Prozess Ereignismanagement und -kommunikation bei der ATG

Zur Lösung des Problems setzte die Bauherrschaft einen Krisenstab gemäß dem Prozess Ereignismanagement ein (Bild 19). Dieser bestand aus Vertretern des Projektingenieurs, der örtlichen Bauleitung, des Unternehmers, des Bauherrn und externen Spezialisten. Nach eingehenden Abklärungen wurde erkannt (Bild 5):

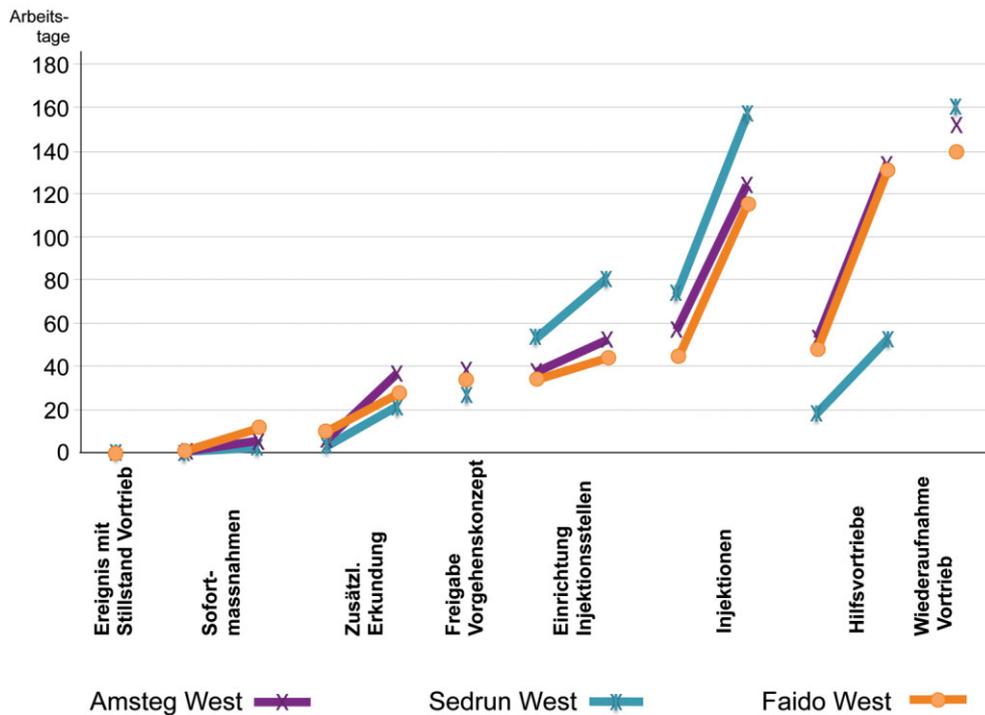
Fig. 20. Comparative programme with working sequences  
Bild 20. Vergleich Ablauf der Arbeitssequenzen
